IVD-Merkblatt Nr. 31

Ausgabe November 2014

Sanierung von Fugenabdichtungen im Hochbau

Fugensanierung in der Praxis

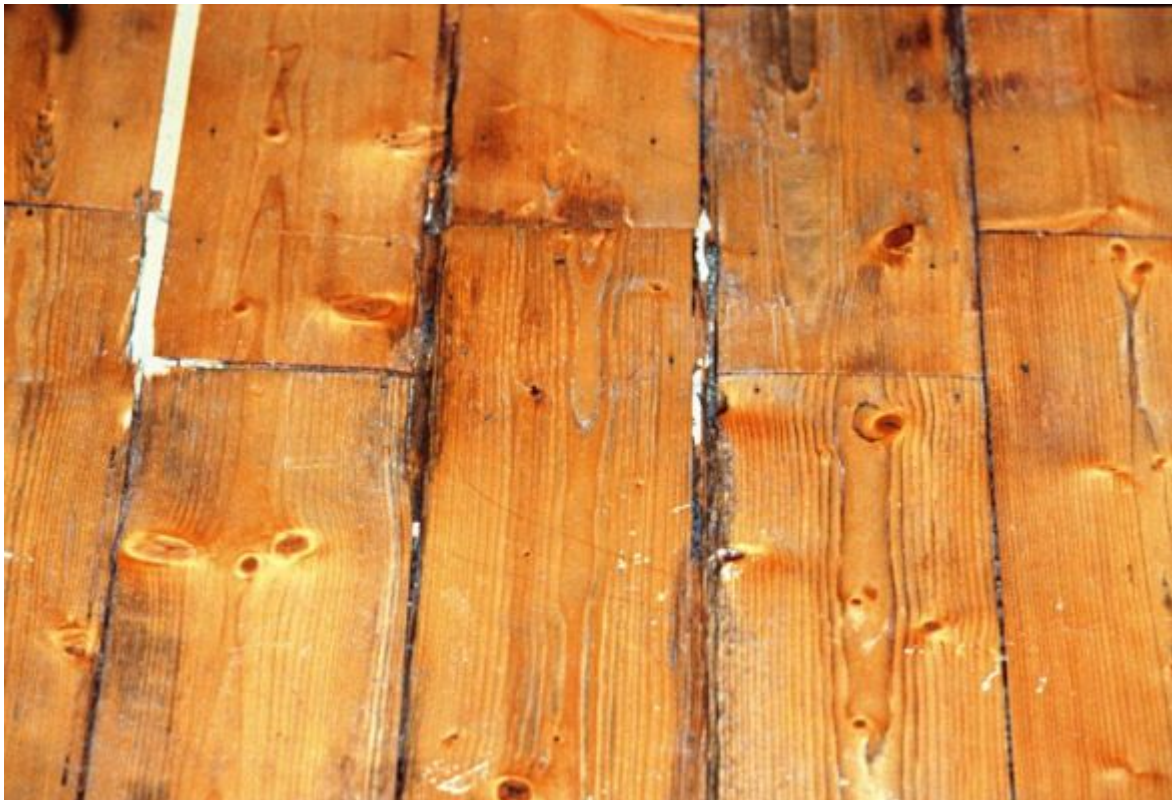
Abbildung 1: Verfugung an nicht maßhaltigen Bauteilen

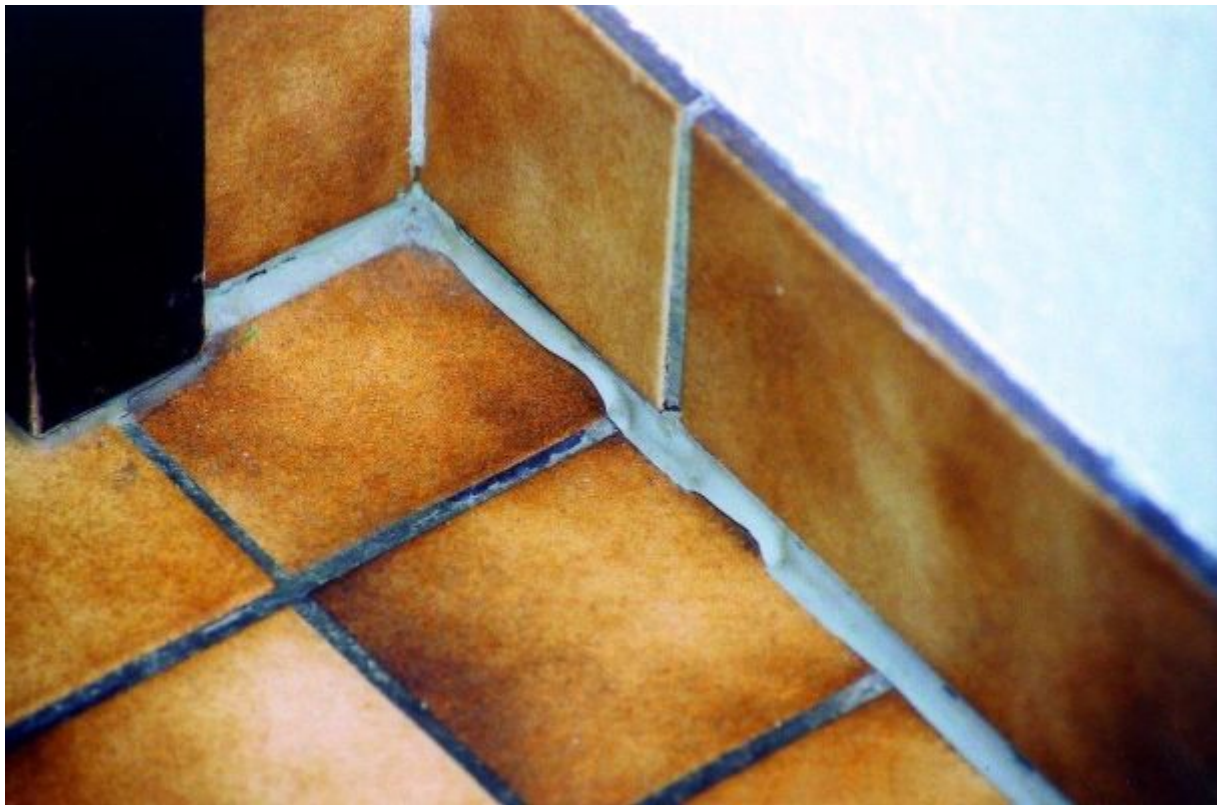
Abbildung 2: Haftverlust des Dichtstoffs an der Haftfläche

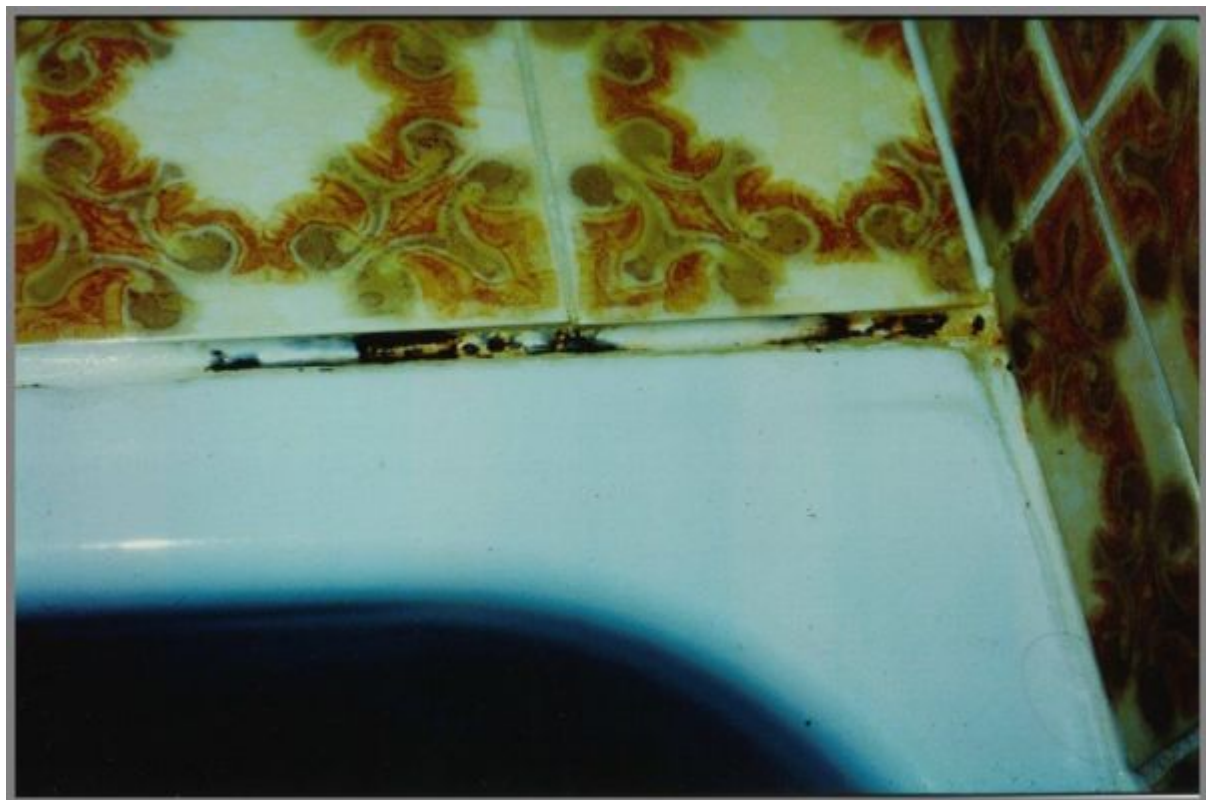
Abbildung 3: Schimmelpilzbildung

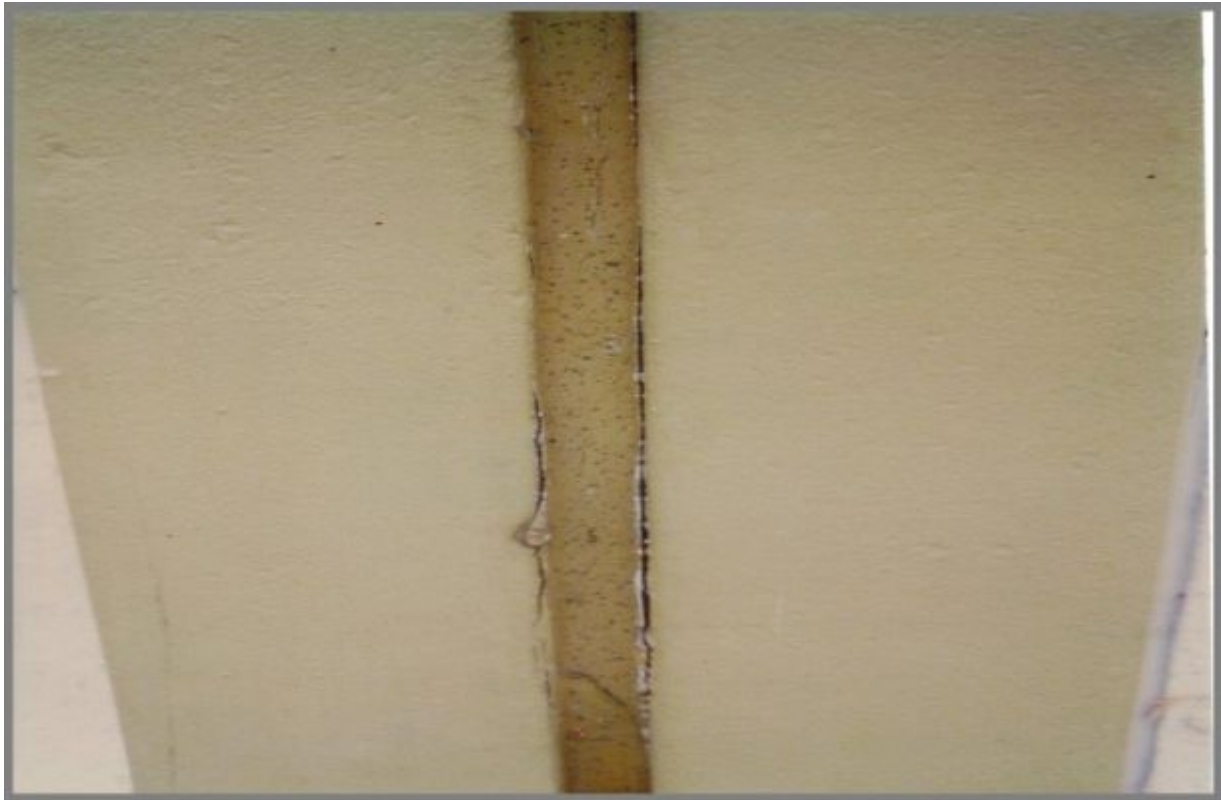
Abbildung 4: Verfärbung eines überstrichenen Dichtstoffs durch Weichmacherwanderung

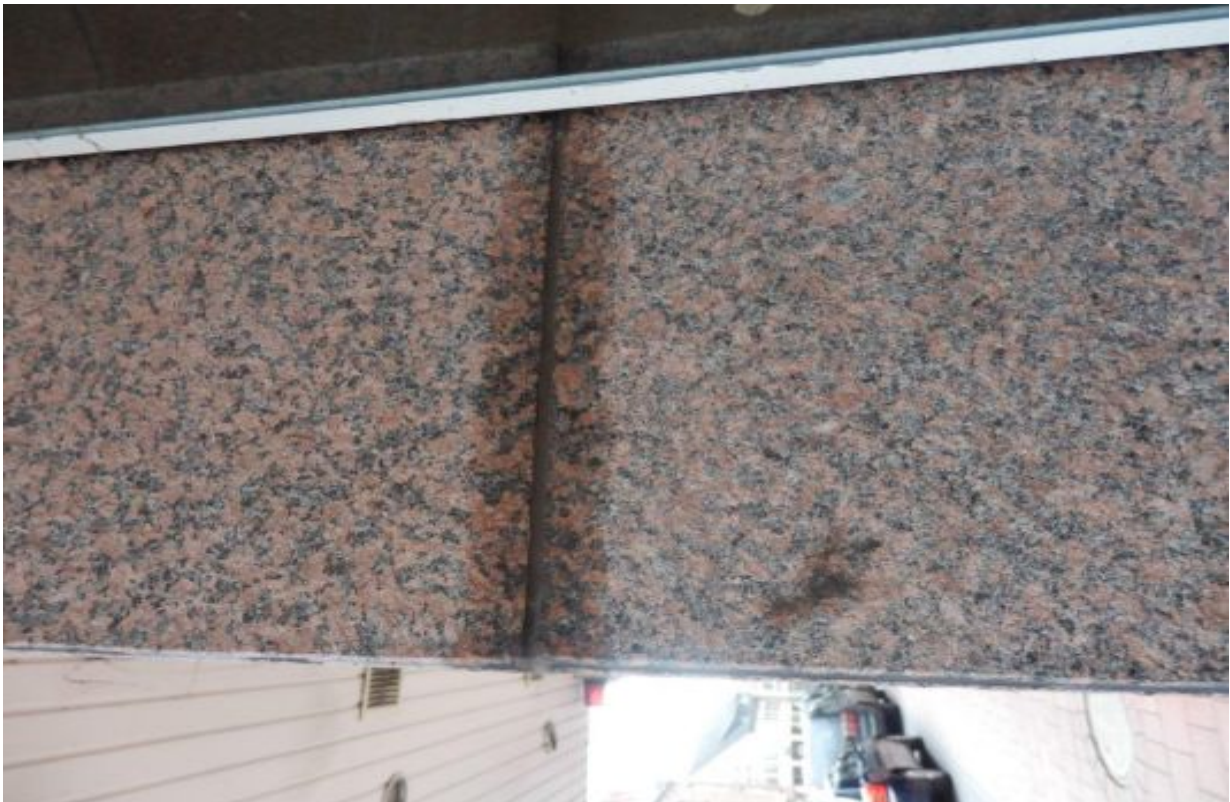
Abbildung 5: Randzonenverschmutzung des Natursteins durch ungeeigneten Dichtstoff

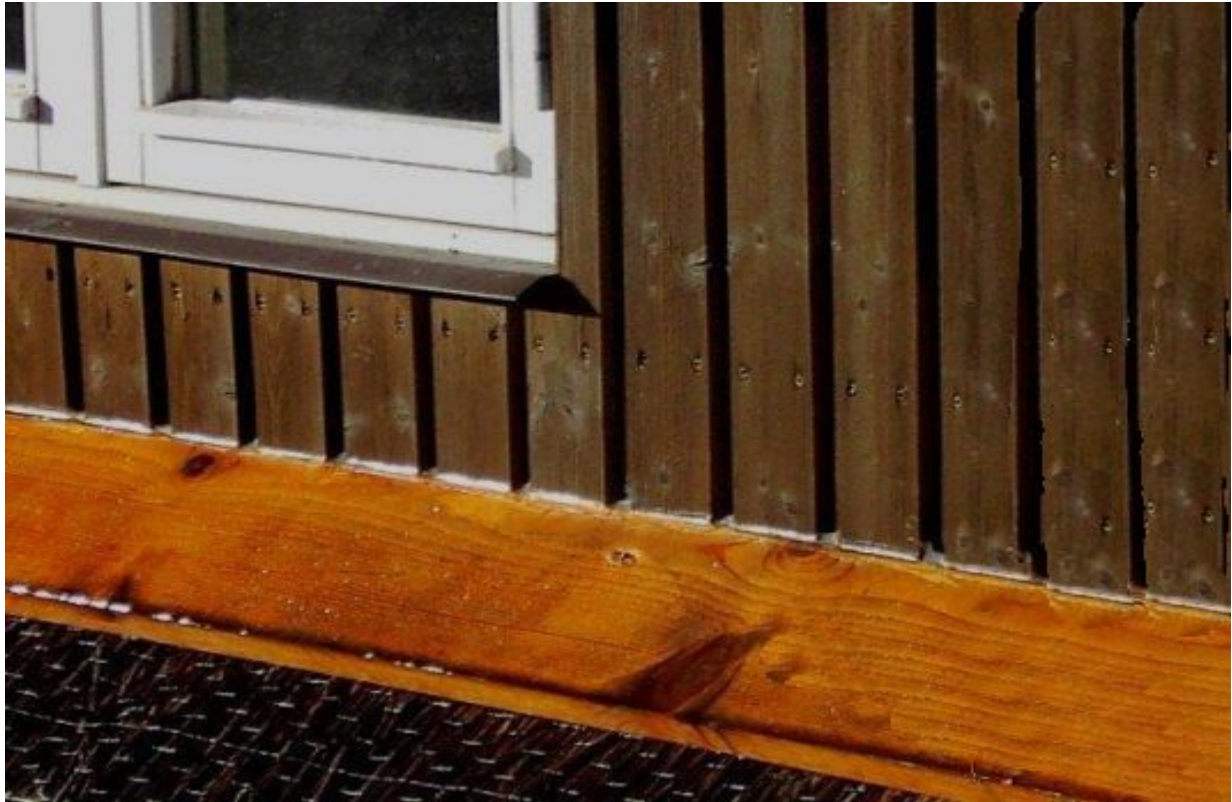
Abbildung 6: Verfugung von nicht maßhaltigen Bauteilen

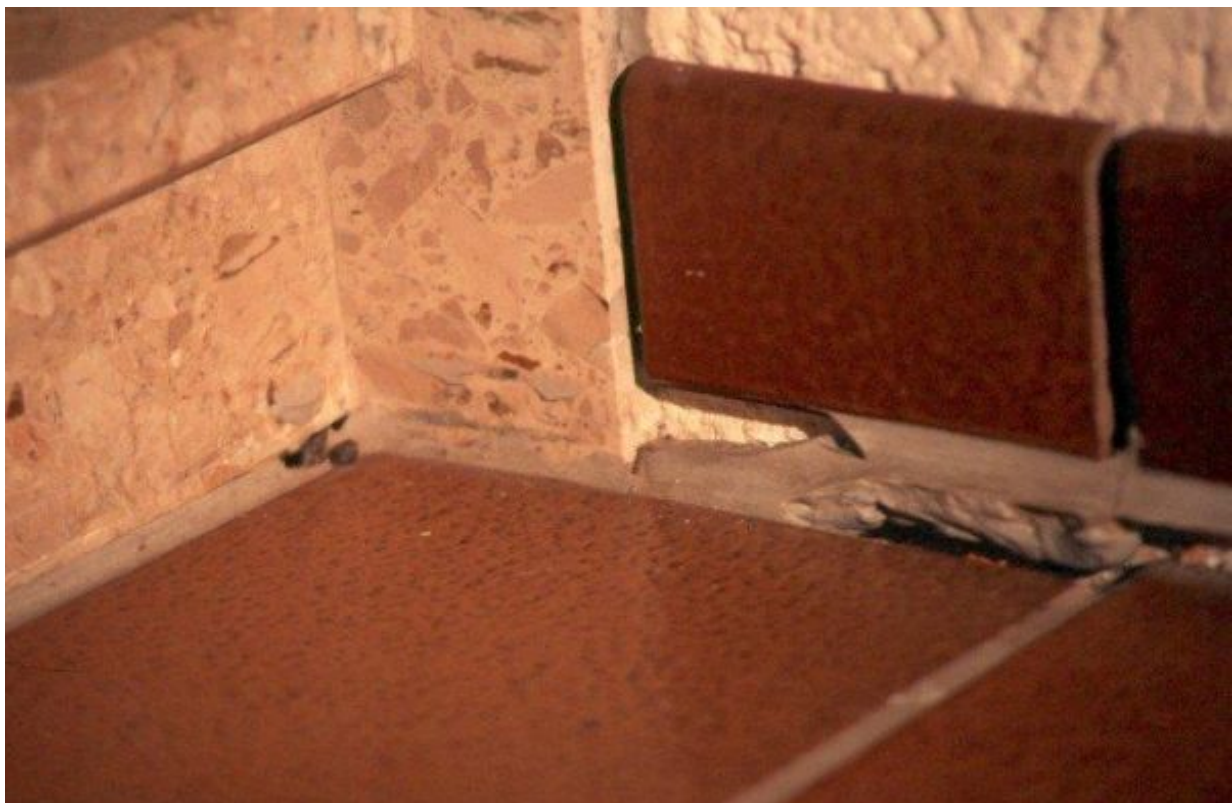
Abbildung 7: Zerstörung des Dichtstoffs durch Dreiflächenhaftung nach Bewegung

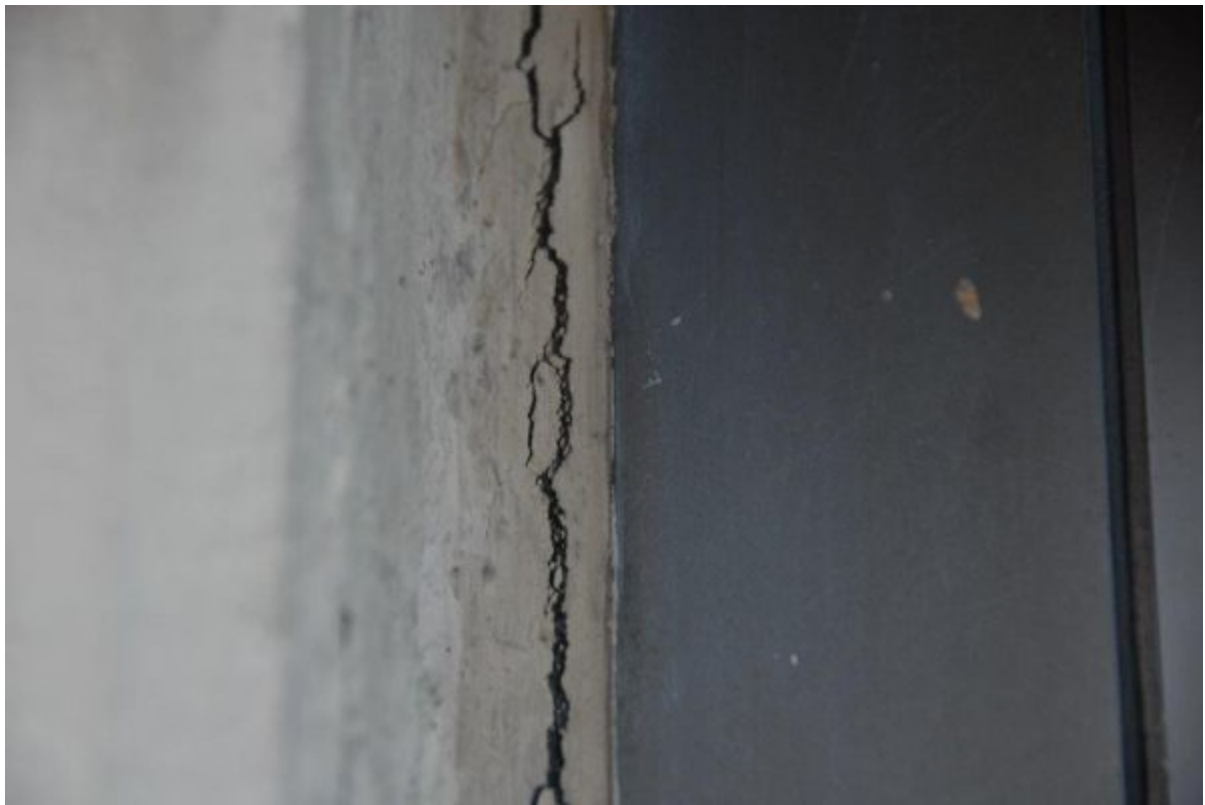
Abbildung 8: Kohäsionsrisse im Dichtstoff durch falsche Fugendimensionierung

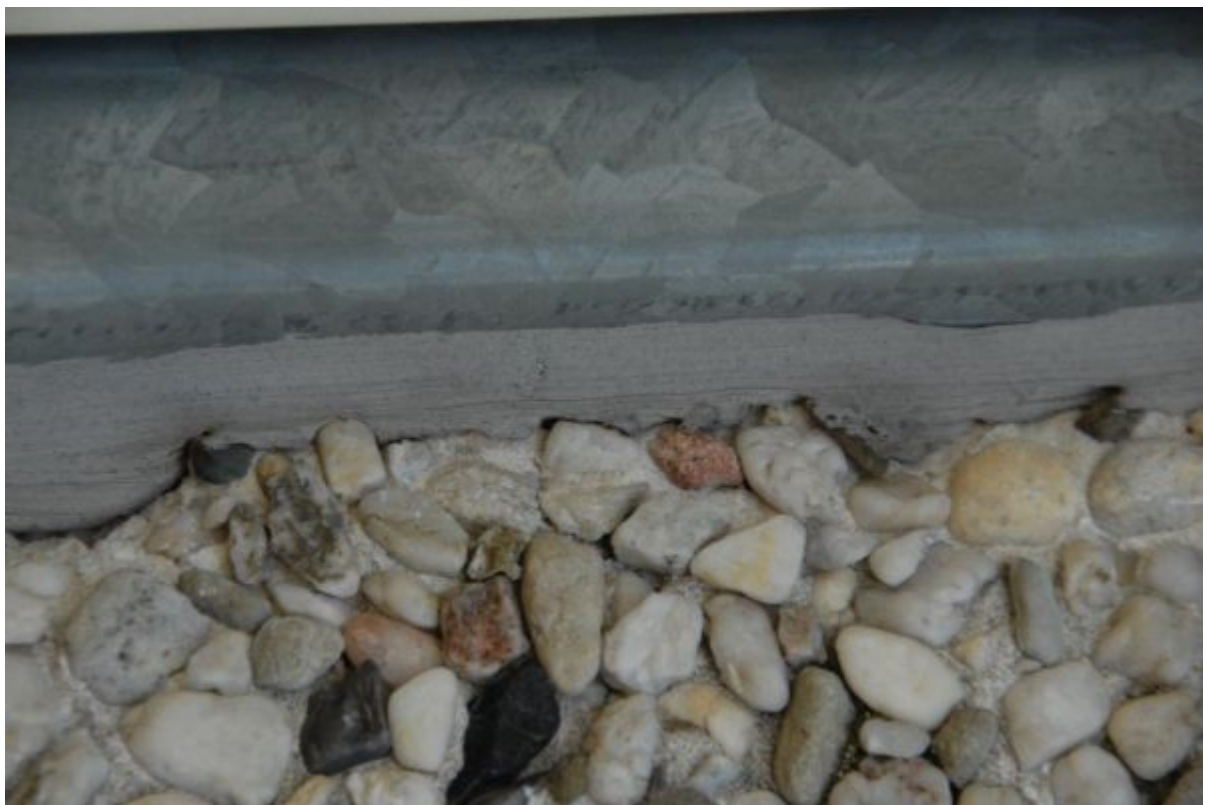
Abbildung 9: Verfugung ohne Abfasung der Haftflächen führt zu Haftverlust

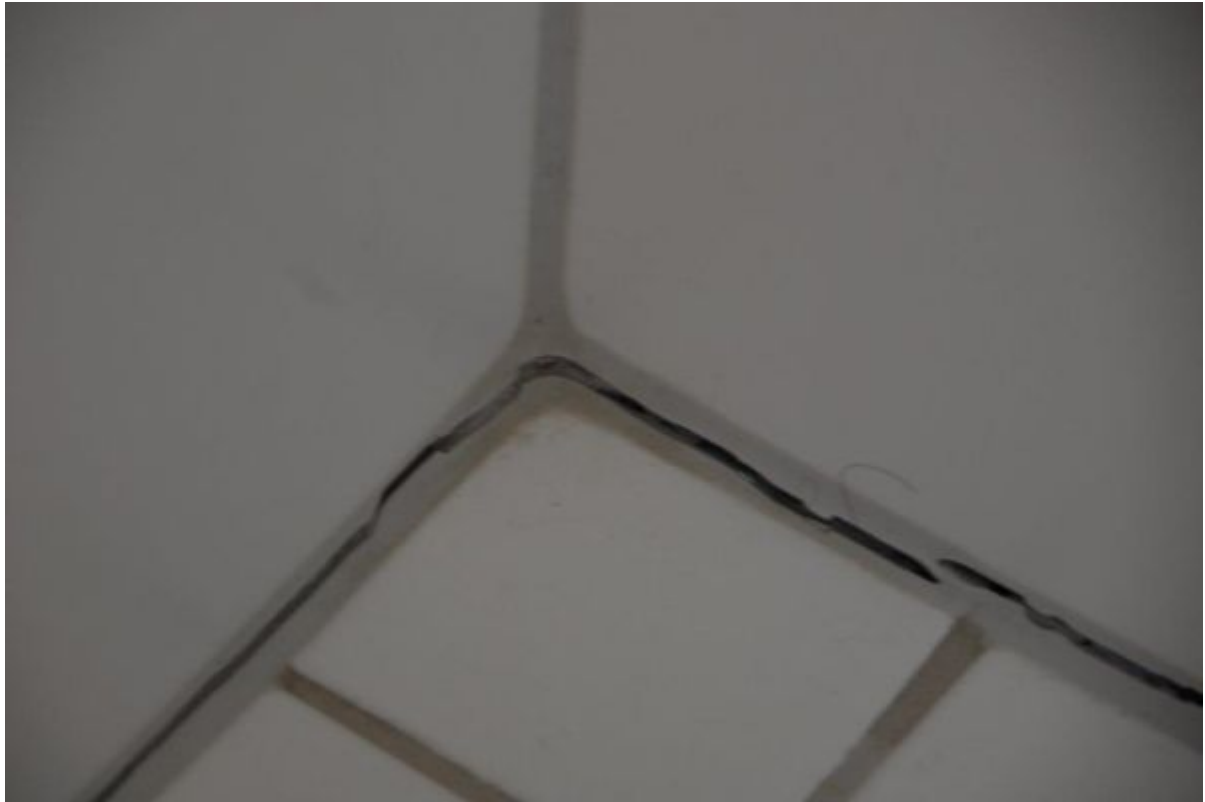
Abbildung 10: Kohäsionsrisse im Dichtstoff durch Estrichabsenkung

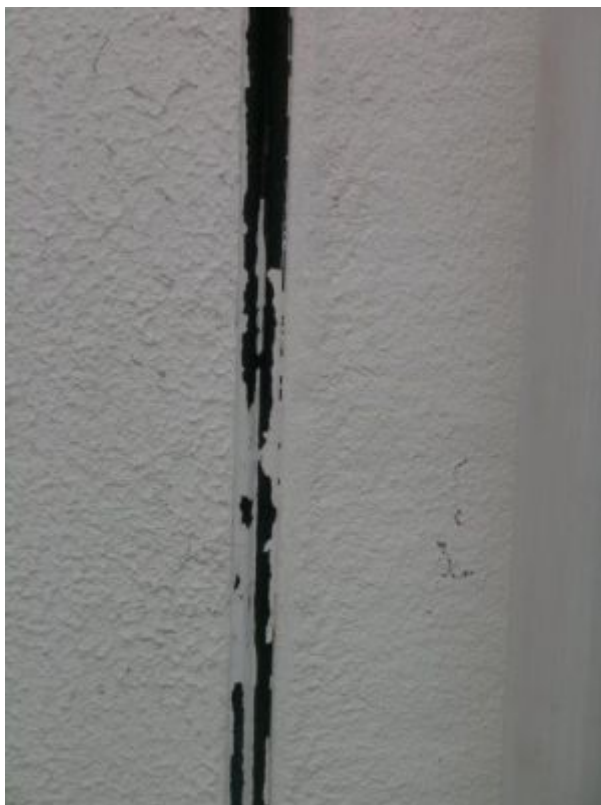
Abbildung 11: Unzulässiges überstreichen eines elastischen Dichtstoffs

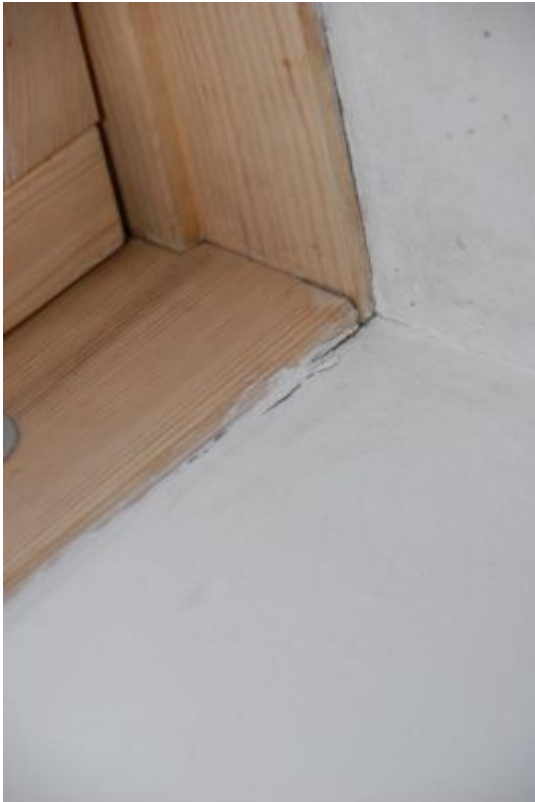
Abbildung 12: Zu geringe Fugenbreite am Fenster

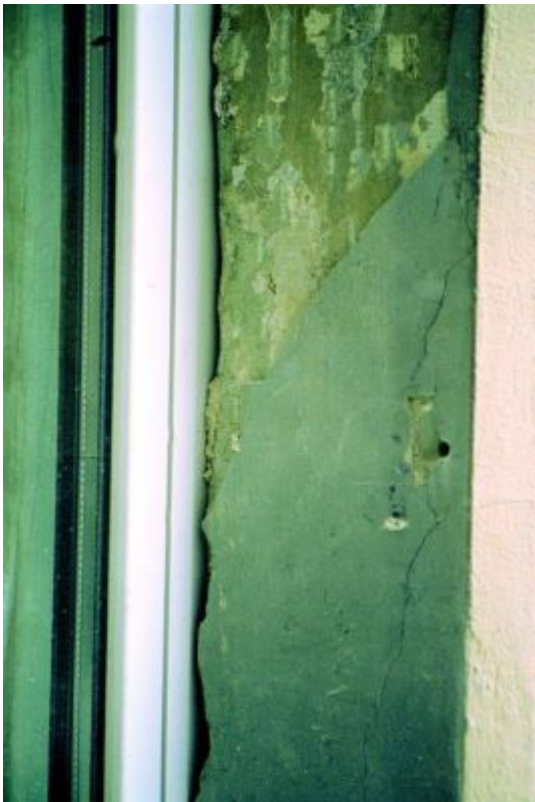
Abbildung 13: Mangelhafte Fugenausbildung

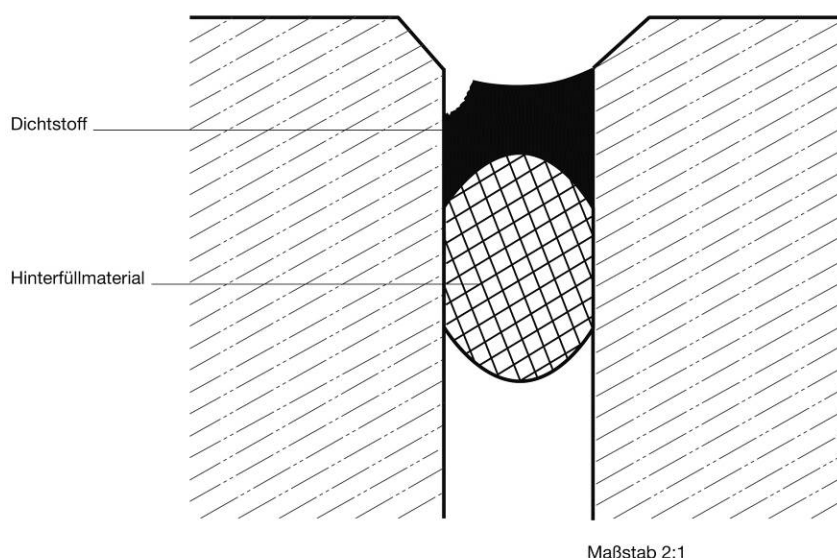
Abbildung 14: Adhäsionsschaden (Abriss des Dichtstoffs von der Haftungsflanke)

- Überforderung der Dichtstoffeigenschaften, durch zu große Fugenbewegungen
- Unzureichende Festigkeit der Fugenflanken
- Unzureichende Tragfähigkeit der Fugenflanken
- Ungeeignetes Hinterfüllmaterial
- Unverträglichkeit mit Baustoffen
- Unverträglich mit Beschichtungen an den Fugenflanken (mangelnde Haftung, Weichmacherwanderung)
- Zu hohe Untergrundfeuchtigkeit
- Mangelhafte Reinigung der Fugenflanken
- Mangelhaft entfernte Reste alter Dichtstoffe
- Keine oder falsche Vorbehandlung (Primer)

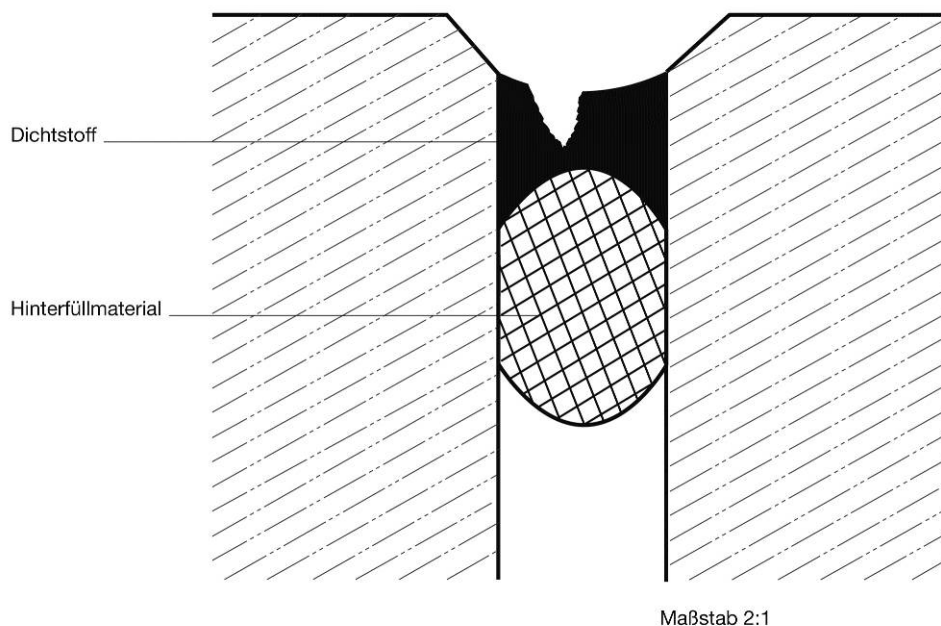
Abbildung 15: Kohäsionsschaden (Risse im Dichtstoff)

- Zu geringe Fugenbreite
- Stark schwankende Fugenbreiten
- Keine parallelen Fugenbreiten
- Falsch eingesetzter Dichtstoff, zu geringe Bewegungsaufnahme
- In Gebäudetrennfugen eingesetzter spritzbarer Dichtstoff
- Mangelhafte Fugendimensionierung des eingesetzten Dichtstoffs, z. B. zu dünn ausgespritzt (mangelhafte Tiefe des Dichtstoffs)
- Ungleichmäßige Tiefe des Dichtstoffs
- Dreiflankenhaftung
- Fehlende Hinterfüllung
- Falsche Hinterfüllung
- Ungeeignete Fugenform (Dreiecksfase)
- Zerstörung durch äußere Einflüsse (Feuchtigkeit, mechanisch)

Ist aus der Schadensursache zu entnehmen, dass ein spritzbarer Dichtstoff überfordert wird, muss ein anderes Abdichtungssystem in Betracht gezogen werden.

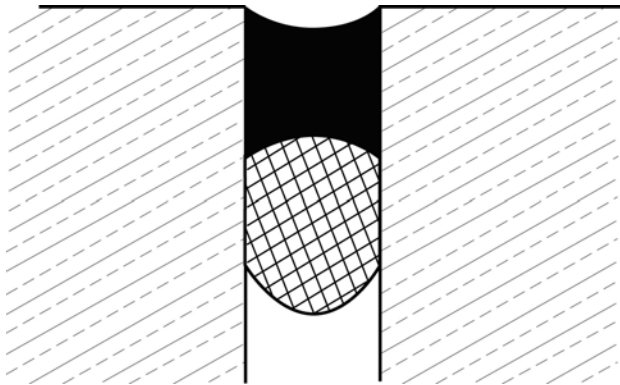
Abbildung 16: Falsche Fugenausbildung mit zu starker Hohlkehle des Dichtstoffs

Um Schimmelbefall in Sanitärerfugen zu vermeiden, ist insbesondere auf eine korrekte Fugenausbildung zu achten (möglichst geringe Hohlkehle des Dichtstoffs, um keine Wasseransammlung zuzulassen).

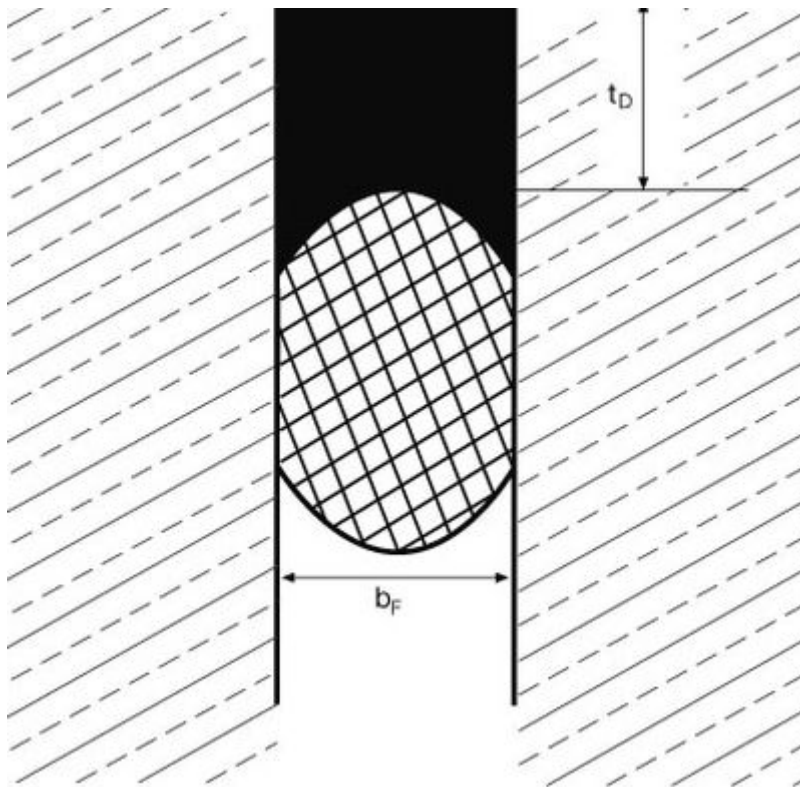
Abbildung 18: Häufige Schadensursachen bei Bodenfugen: oberflächenbündiges Einbringen des Dichtstoffs und fehlender Kantenschutz

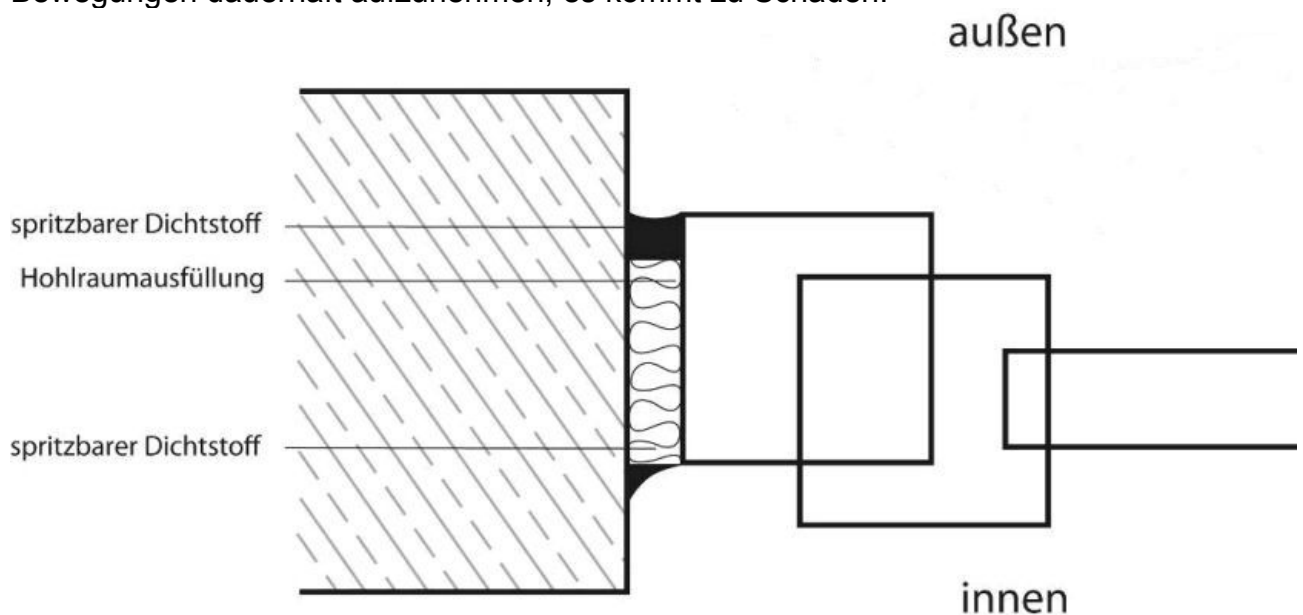
Abbildung 19: Keine ausreichende Fugentiefe für den Dichtstoff bei vollständigem Ausfüllen des Zwischenraumes mit Dämmstoff. Der fachgerechte Einbau eines Hinterfüllmaterials ist nicht mehr möglich.

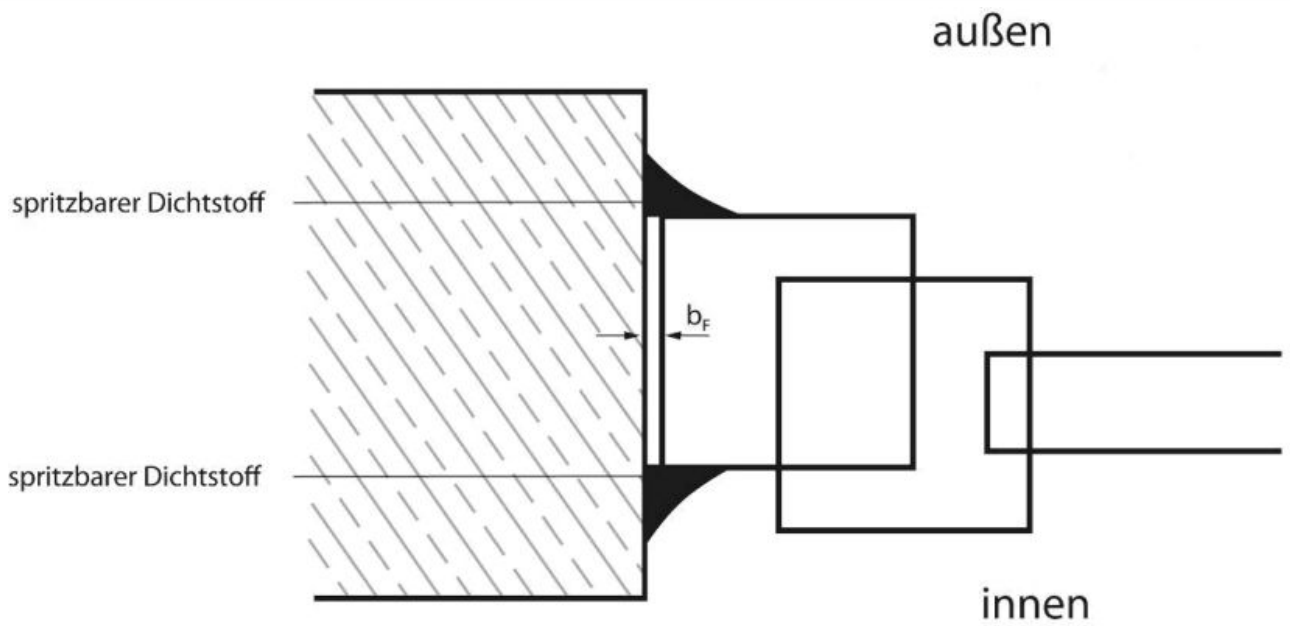
Abbildung 20: Durch eine zu geringe Fugenbreite $b_F \leq 10$ mm wird die ZGV des Dichtstoffs überschritten. Es entsteht eine Dreiecksfuge, die nur geringe Bewegungen aufnehmen kann

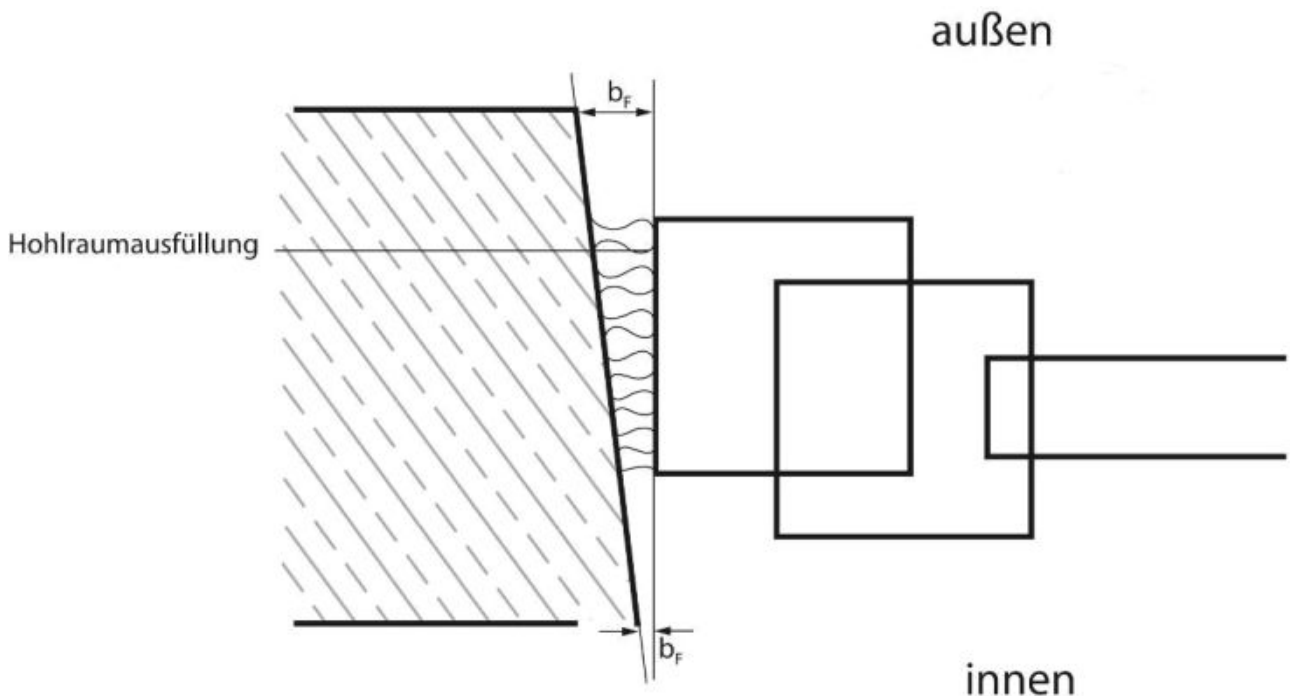
Abbildung 21: Bei nichtparallelen Fugenflanken kann die Mindestfugenbreite unterschritten werden (hier auf der Innenseite)

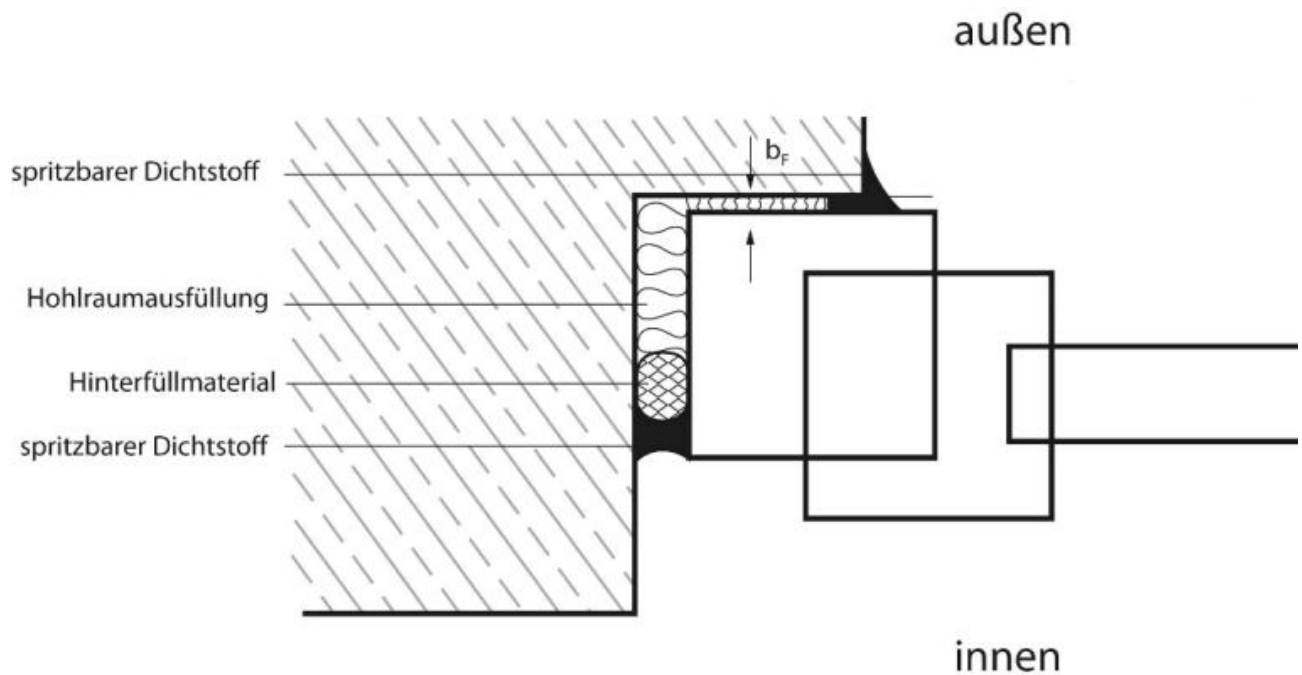
Abbildung 22: Zu geringe Fugenbreite b_F (≤ 10 mm) auf der Außenseite. Der Dichtstoff wird in seiner ZGV überfordert.

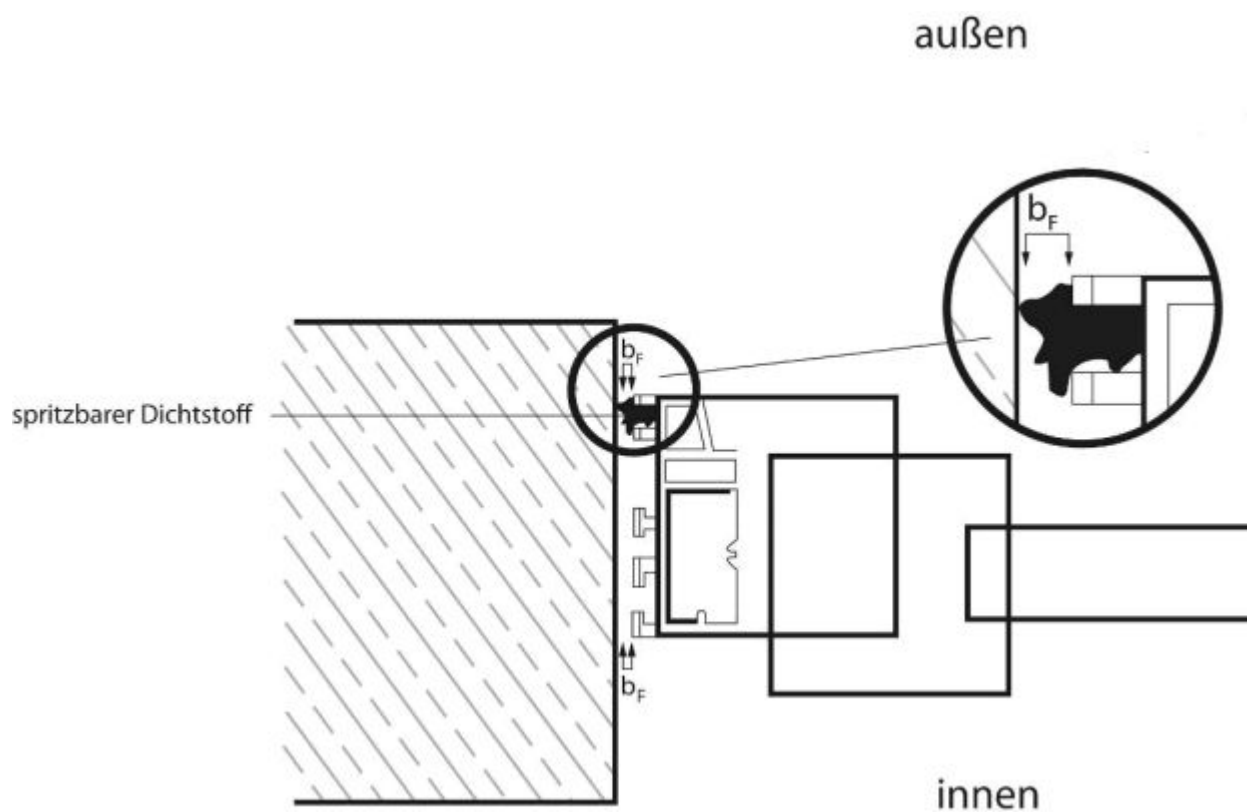
Abbildung 23: Ist bei fehlendem Nutabdeckprofil oder fehlender Abdeckleiste am Fensterprofil keine fachgerechte Haftfläche vorhanden, kann keine fachgerechte Fugendimensionierung eingehalten werden. Es kommt zu Schäden im Dichtstoff.

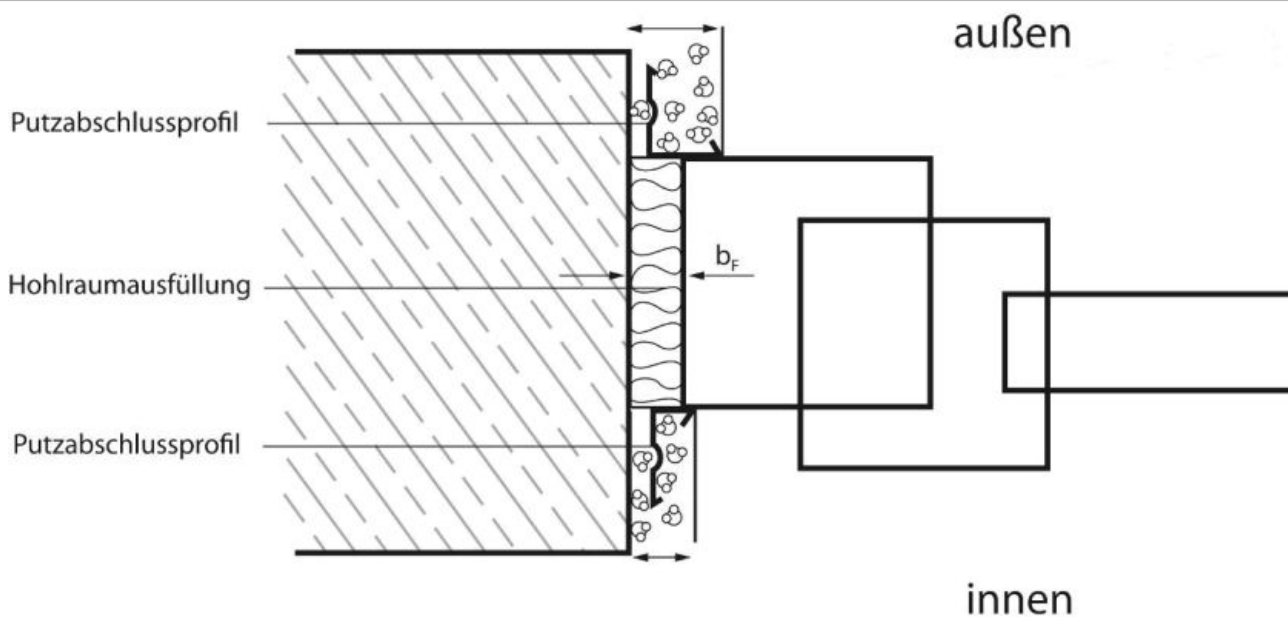
Abbildung 24: Keine fachgerechte Fugenausbildung möglich aufgrund von Planungsfehlern in Bezug auf die Koordination der Gewerke.

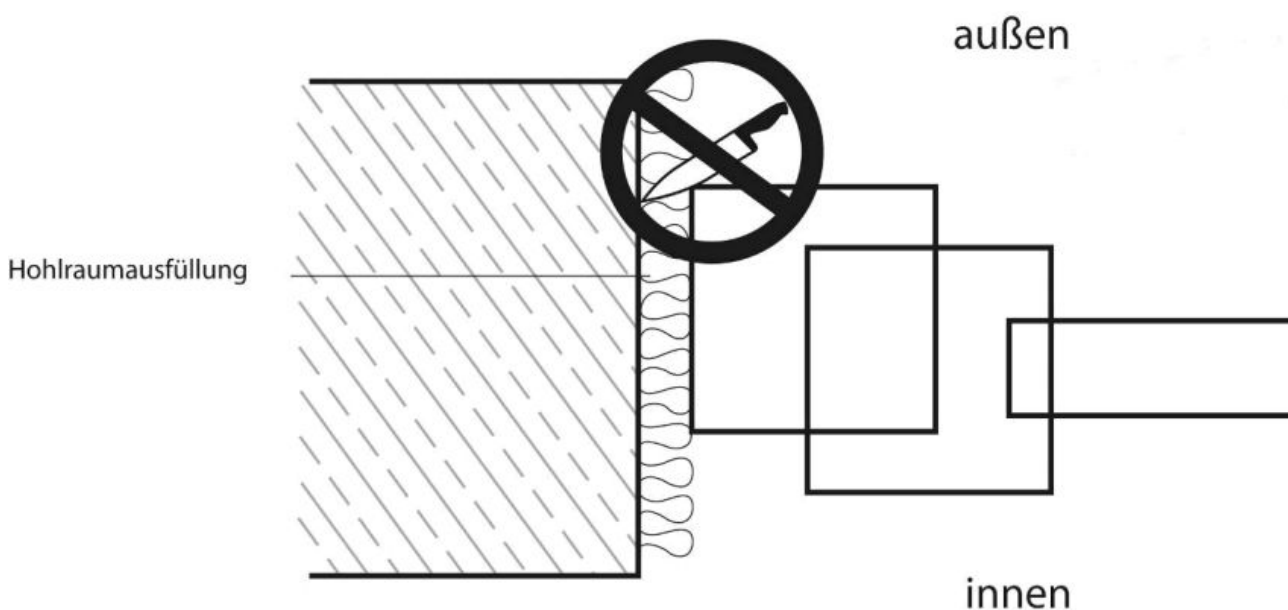
Abbildung 25: Nicht fachgerecht ausgeschäumte Fugen.
Bei vollständigem Ausschäumen (Überquellen) des Montageschaums ergeben sich Verunreinigungen der Haftflächen. Ein Abschneiden mit Werkzeug und Abkratzen der Haftflächen ist technisch nicht ausreichend.

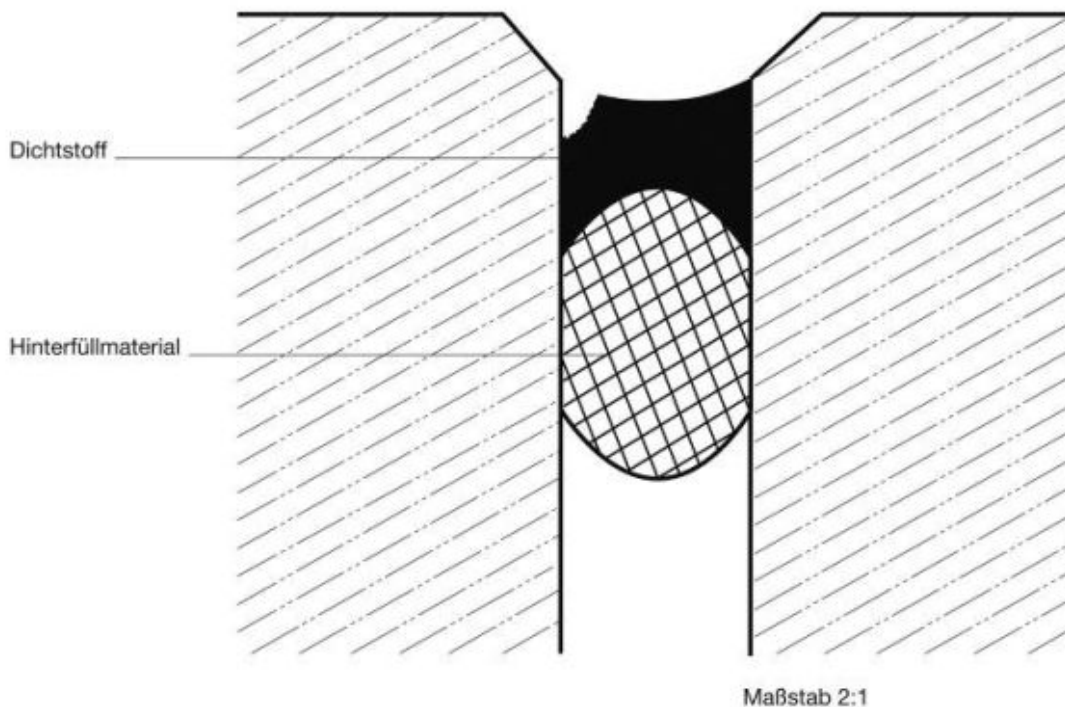
Abbildung 26: Adhäsionsschaden (Abriss des Dichtstoffs von der Haftfläche)

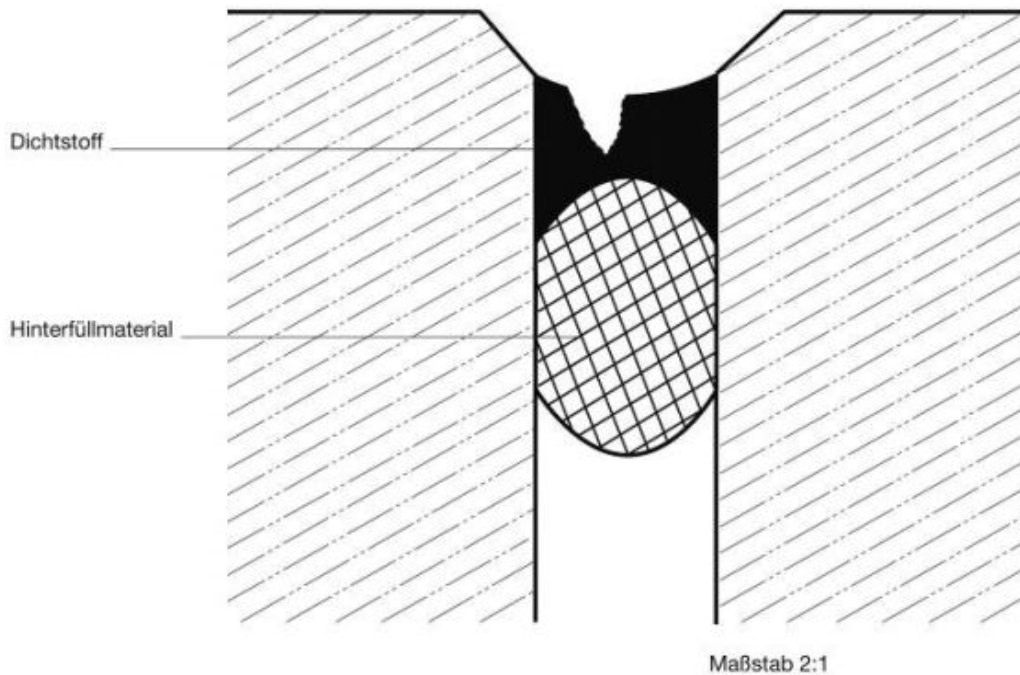
Abbildung 27: Kohäsionsschaden (Riss im Dichtstoff).

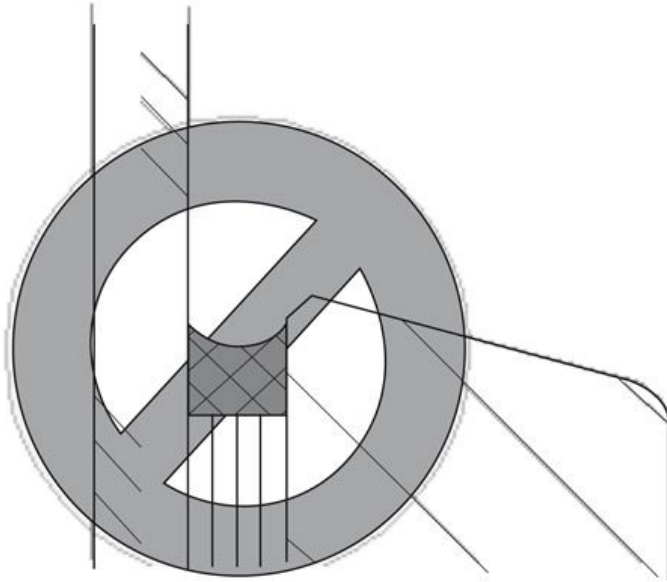
Abbildung 28: Unzulässig starke Hohlkehle (stauende Feuchtigkeit/Wasser)

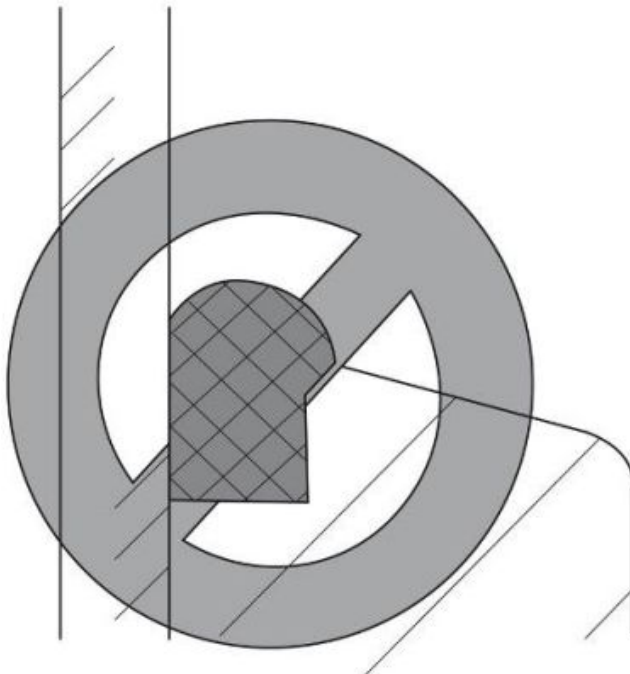
Abbildung 29: Unzulässige Aufwölbung der Dichtstoffoberfläche)

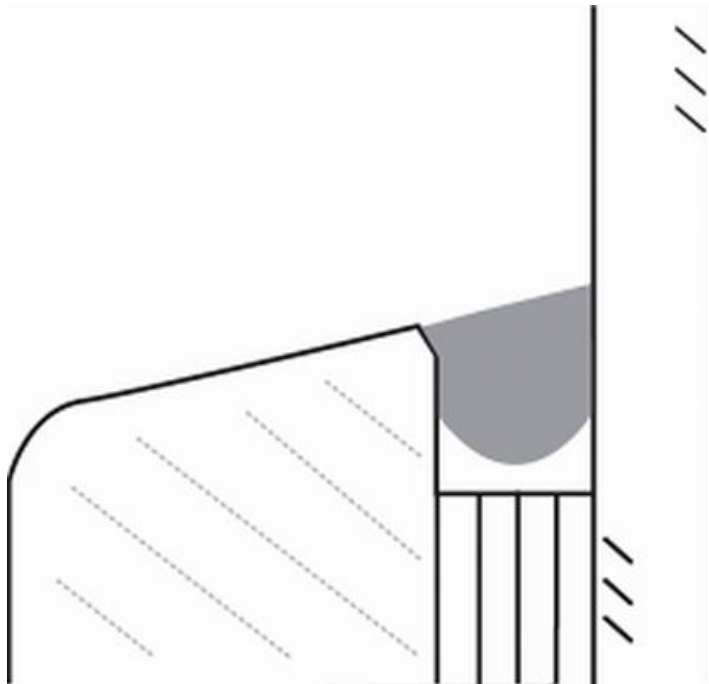
Abbildung 30: Nicht vollsattes Ausfüllen der Dichtstofffuge (unzureichende Haftungsaufgabe)
