IVD-Merkblatt Nr. 31

Ausgabe November 2014

Sanierung von Fugenabdichtungen im Hochbau

Fugensanierung in der Praxis

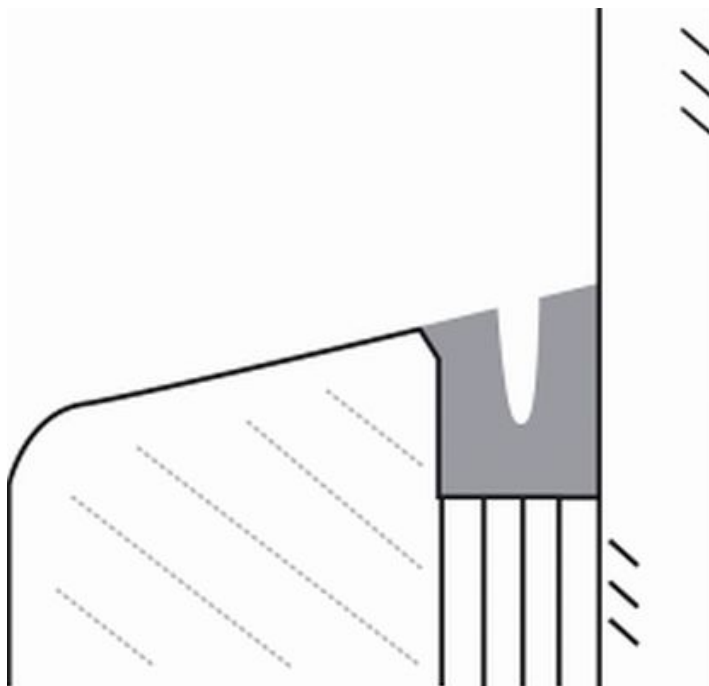
Abbildung 31: Gerissener Dichtstoff (Kohäsionsverlust)

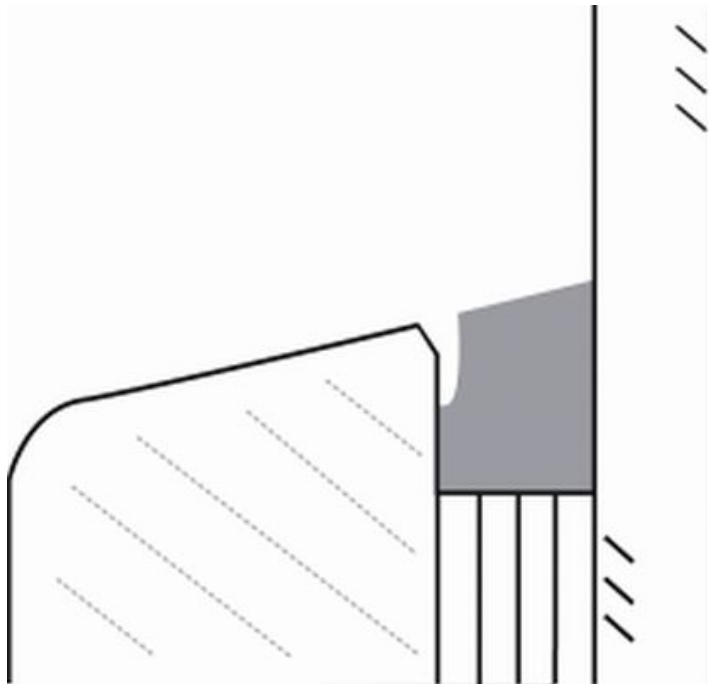
Abbildung 32: Haftverlust des Dichtstoffes durch mangelhafte Untergrundvorbereitung oder Unverträglichkeit mit der Beschichtung (Adhäsionsverlust)

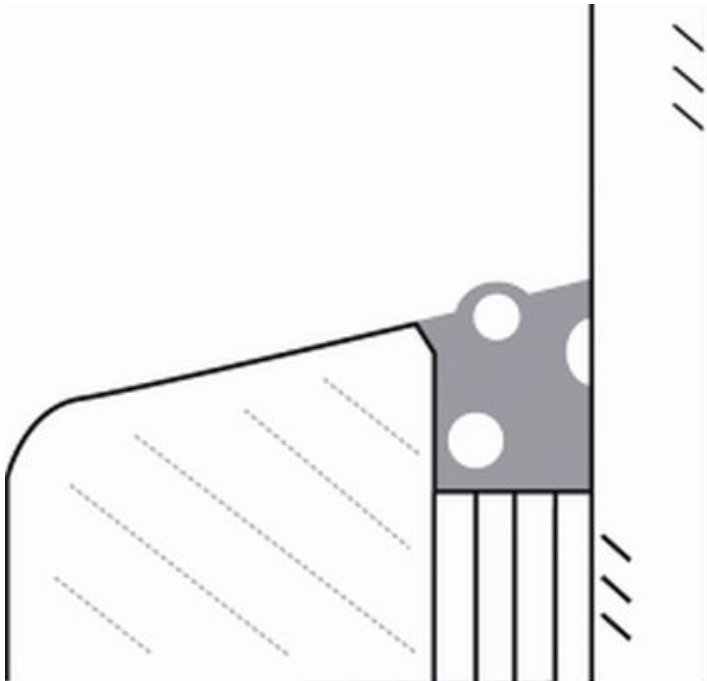
Abbildung 33: Lufteinschlüsse im Dichtstoff

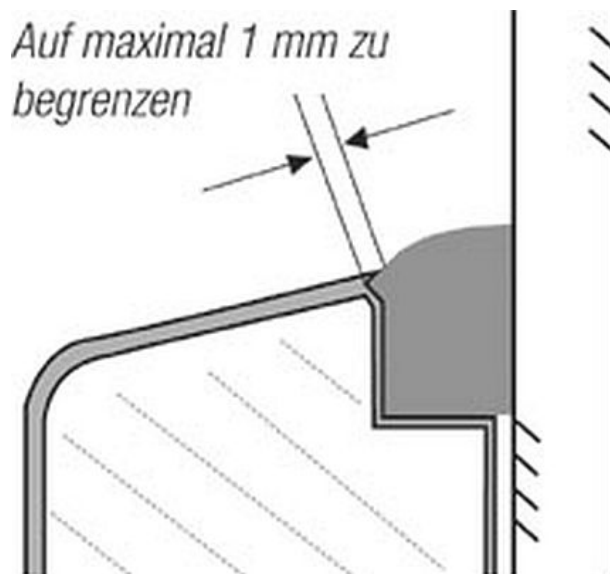
Abbildung 34: Nachträgliche Beschichtung

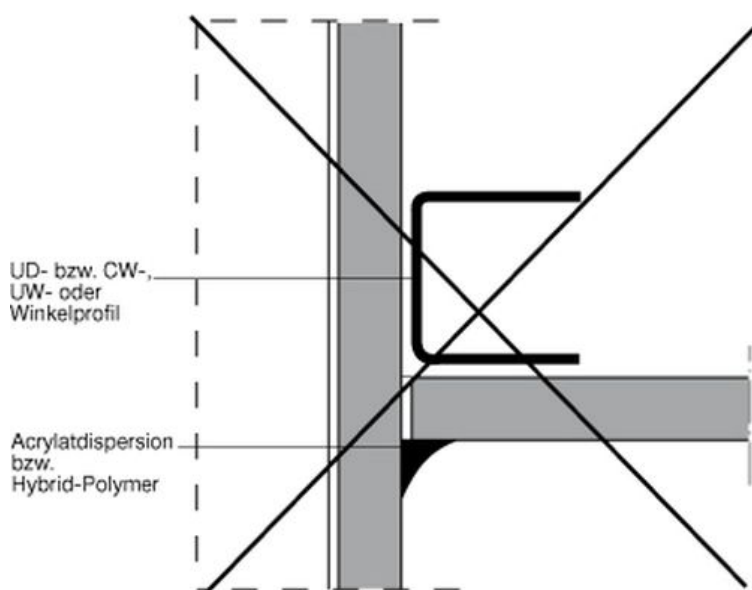
Abbildung 37: Grundsätzlich ungeeignete Ausführung
Kritische Dreiflankenhaftung. Die Bewegungsaufnahme des Dichtstoffs wird überfordert.

Auf den Einsatz eines spritzbaren Dichtstoffs sollte hier verzichtet werden (ggf. einlegen eines Trennstreifens und verschließen mit starrer Verfügung oder Ausbildung einer Schattenfuge).

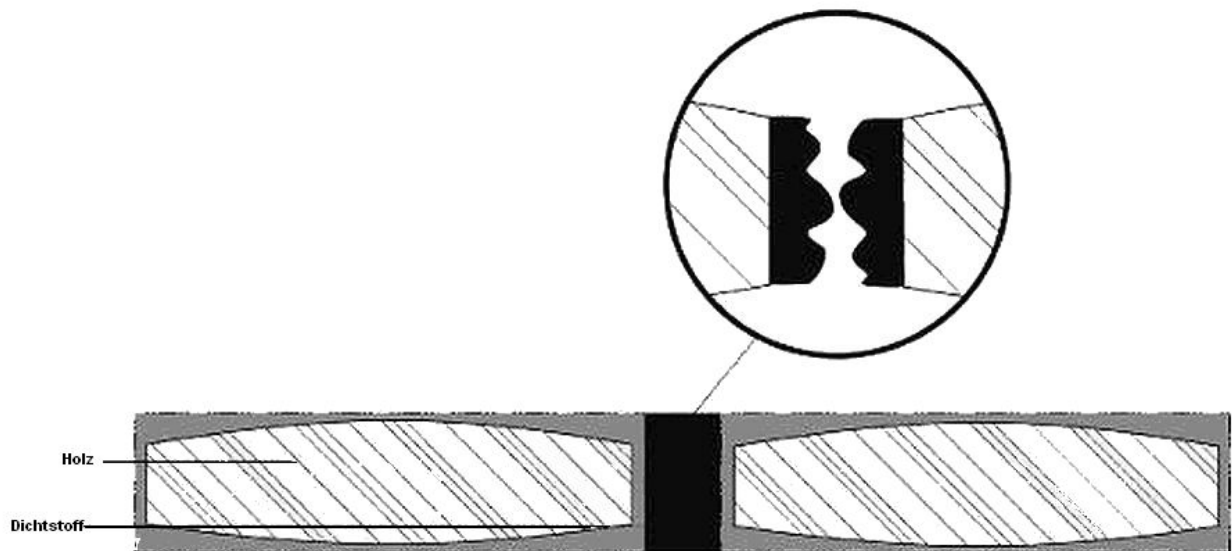
Abbildung 40: Die Fuge wird deutlich breiter (z. B. durch Schwinden des Holzes bei Feuchtigkeitswechsel), die Zulässige Gesamtverformung des Dichtstoffs wird überschritten, es kommt zum Kohäsionsriss.

Die Abbildungen 40 und 41 zeigen die Ursachen für die Abdichtungsschäden.

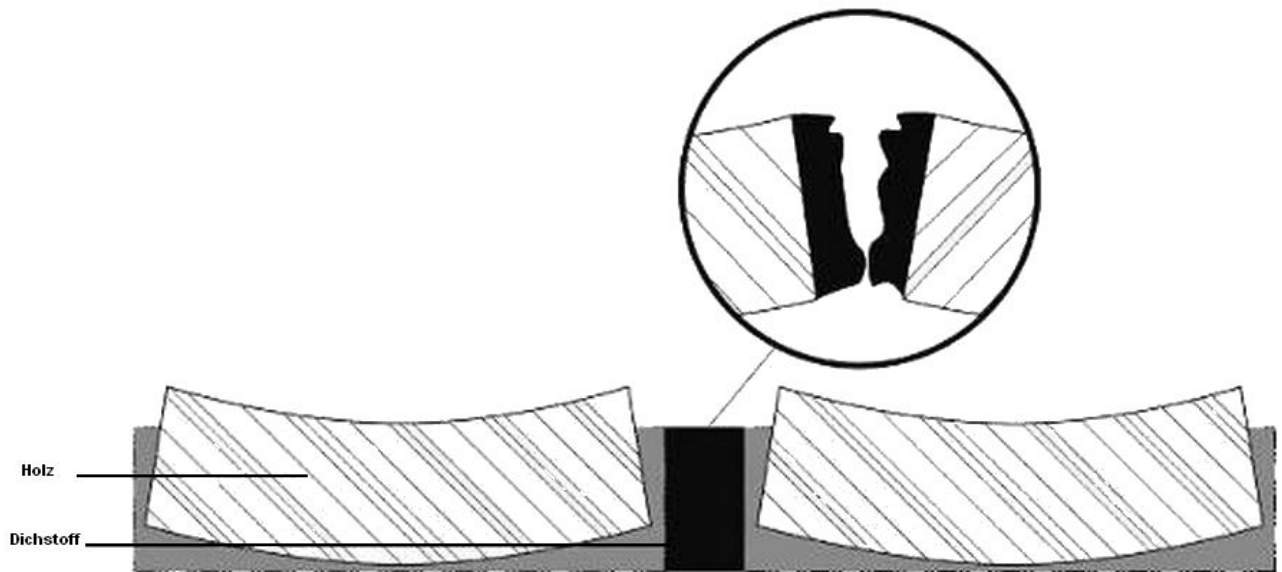
Abbildung 41: Die starke Veränderung der Fugenbreite und Fugengeometrie überfordert die Zulässige Gesamtverformung des Dichtstoffs und führt zum Kohäsionsriss.
